BAB V

ANALISA DATA

Proses analisa data yang digunakan sesuai dengan tujuan penelitian ini yaitu untuk mengetahui persepsi masyarakat terhadap keberadaan *signage* pada jalan Tjilik Riwut. Setelah didapatkan data yang berasal dari hasil angket yang dibagikan kepada responden, maka data tersebut diolah menjadi data kuantitatif, data kuantitatif tersebut diolah dengan statistik, untuk menjawab tujuan penelitian ini, adapun langkah-langkah analisa data yang dilakukan meliputi yaitu :

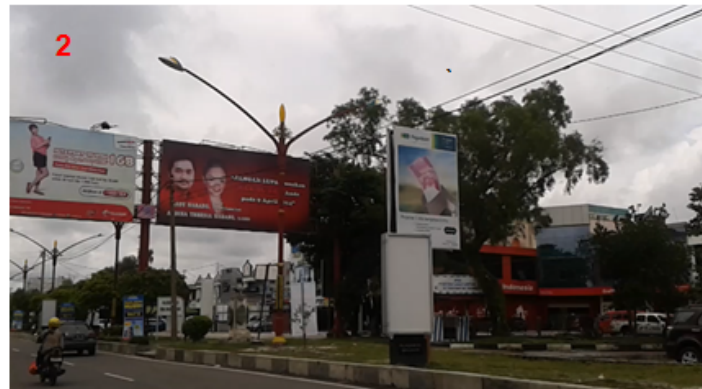
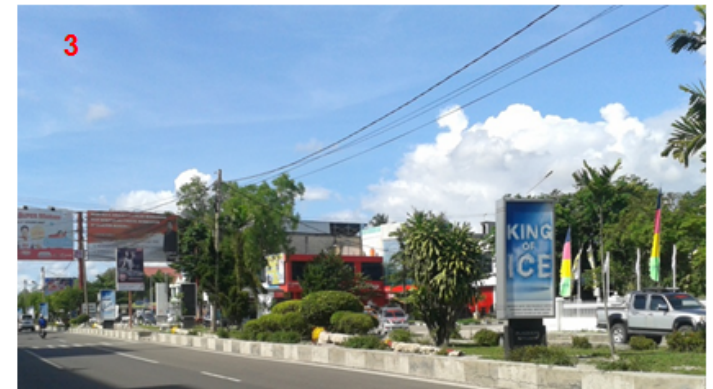
Gambar 5.46 : Tampak C (Bagian 1)
Sumber : Hasil Analisa Peneliti, 2014

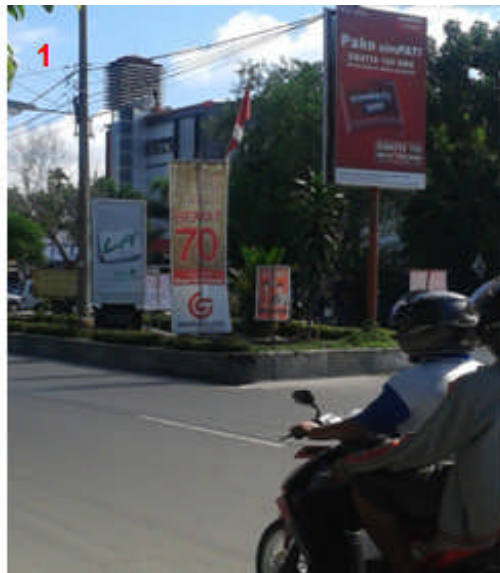
Gambar 5.49 : Tampak B (Bagian 2)
Sumber : Hasil Analisa Peneliti, 2014

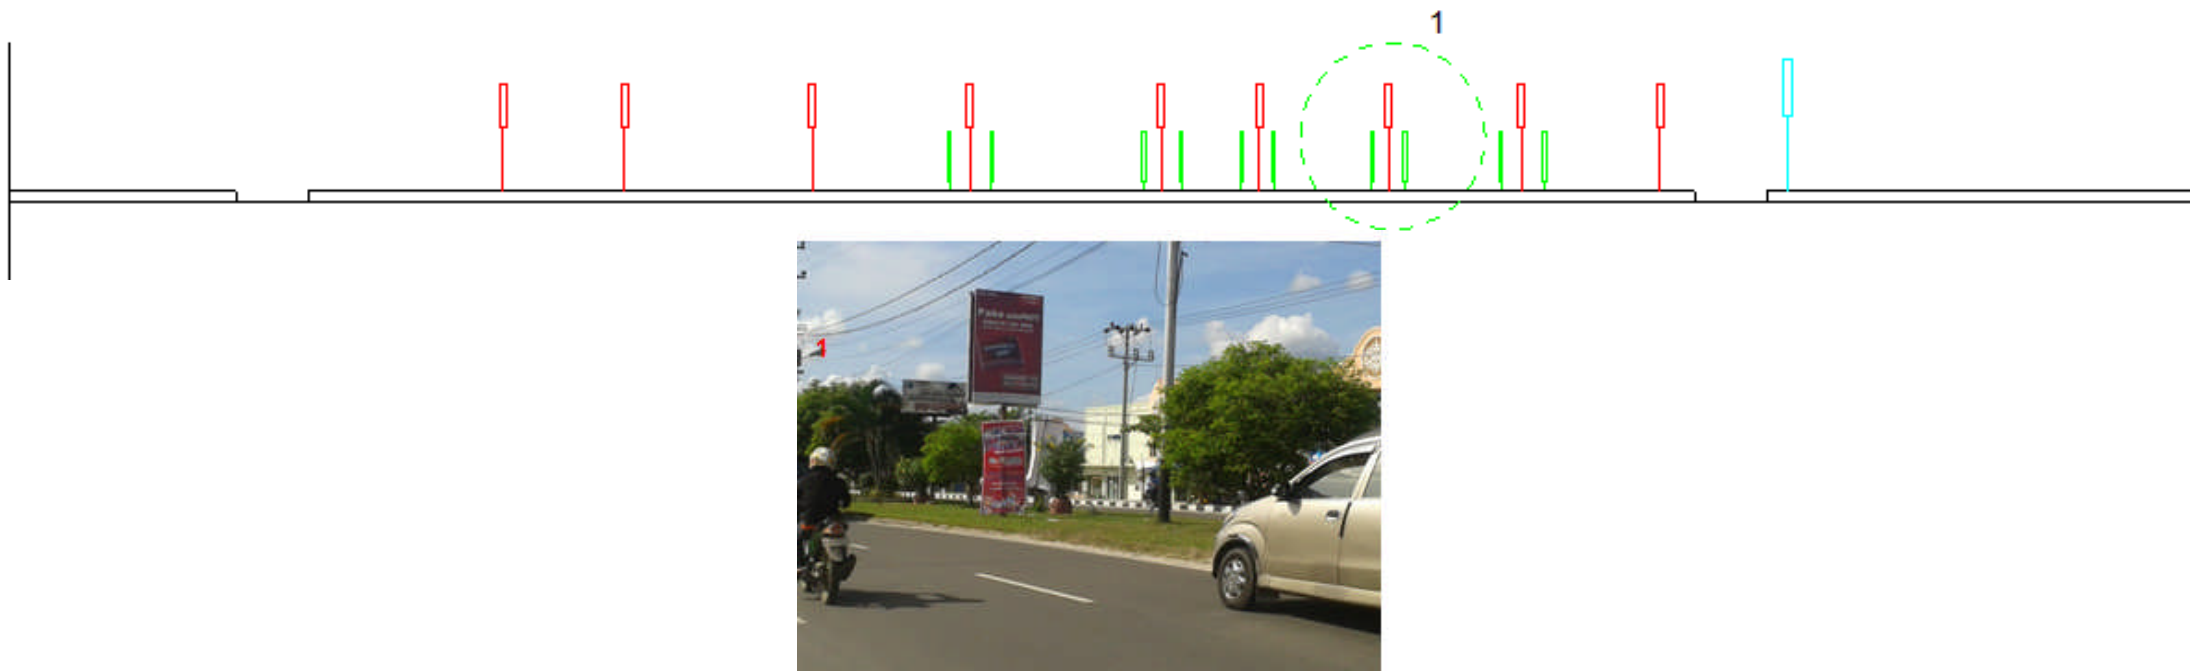
Gambar 5.53 : Tampak C (Bagian 3)
Sumber : Hasil Analisa Peneliti, 2014

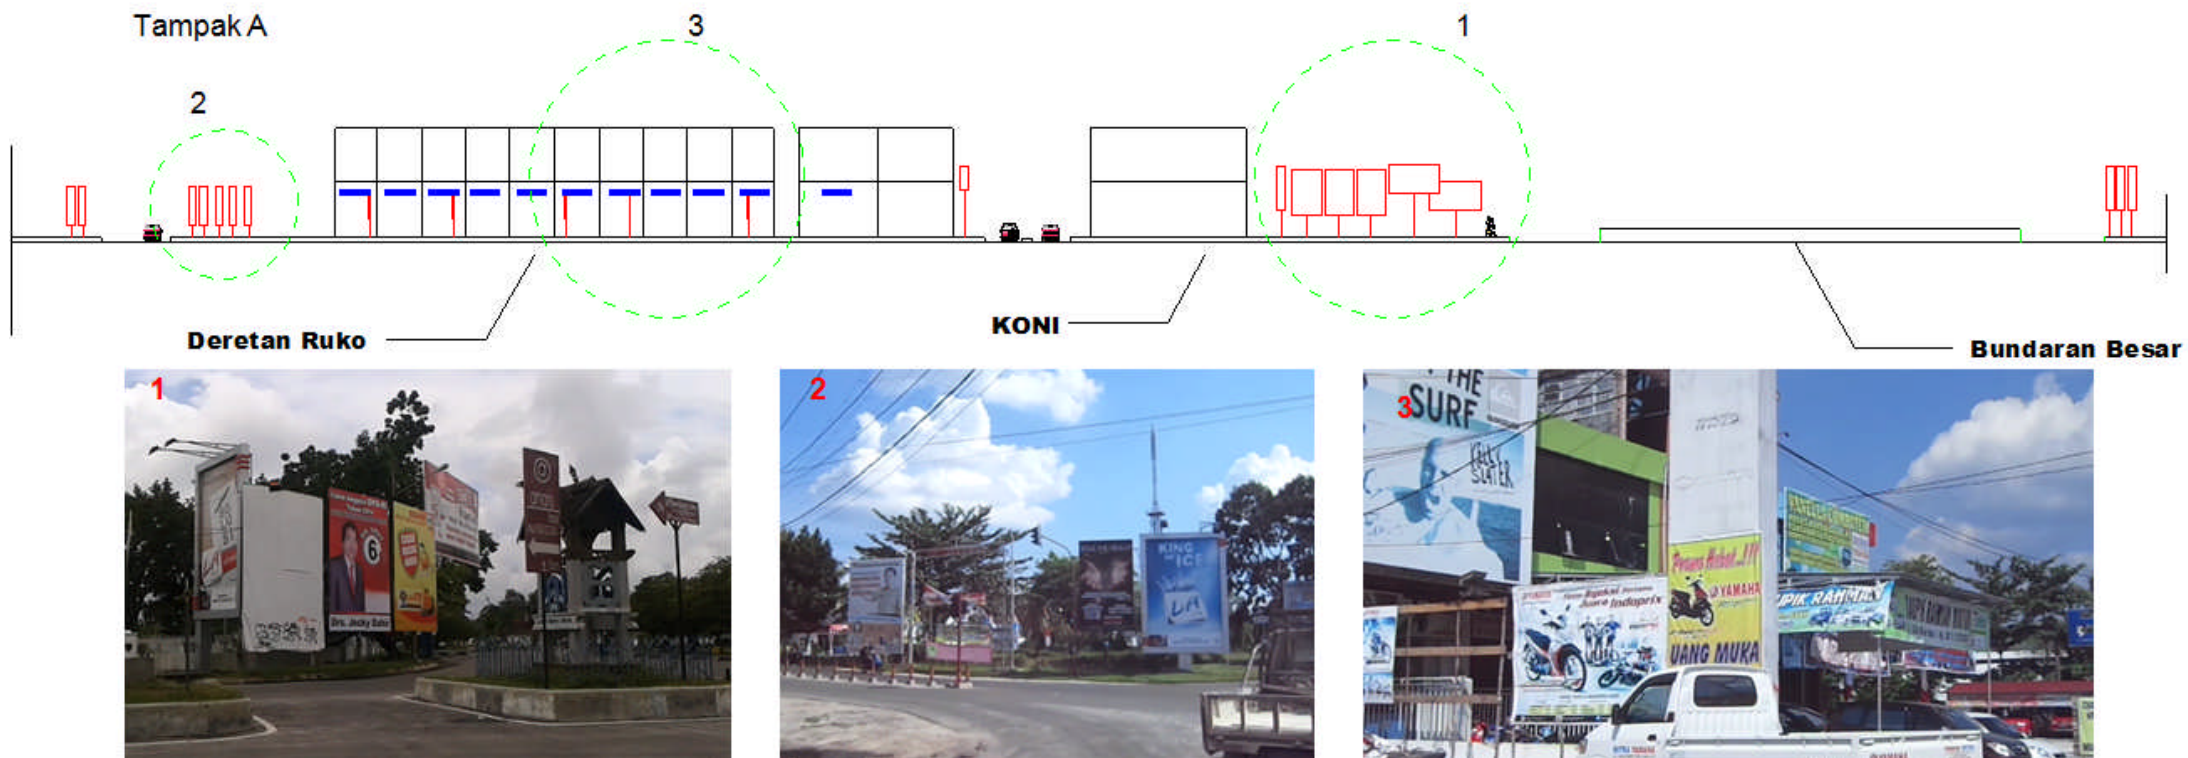
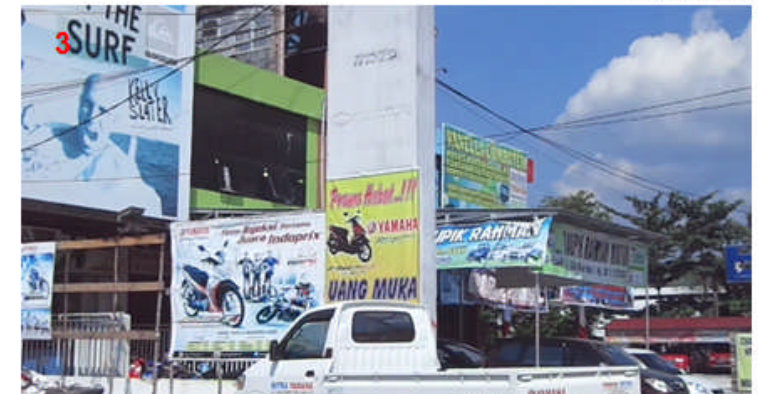
Gambar 5.60 : Tampak A (Bagian 1)
Sumber : Hasil Analisa Peneliti, 2014

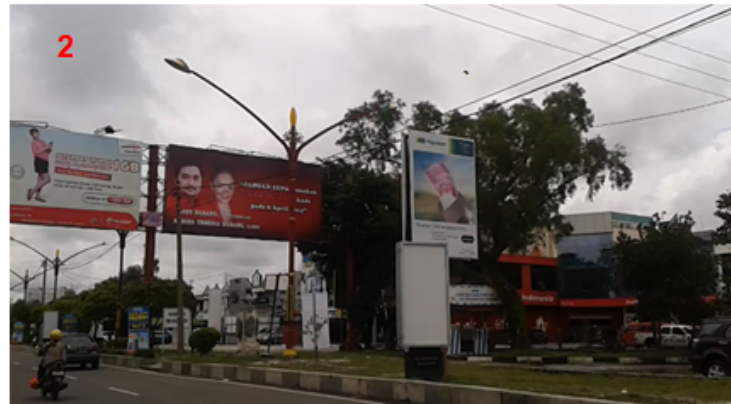
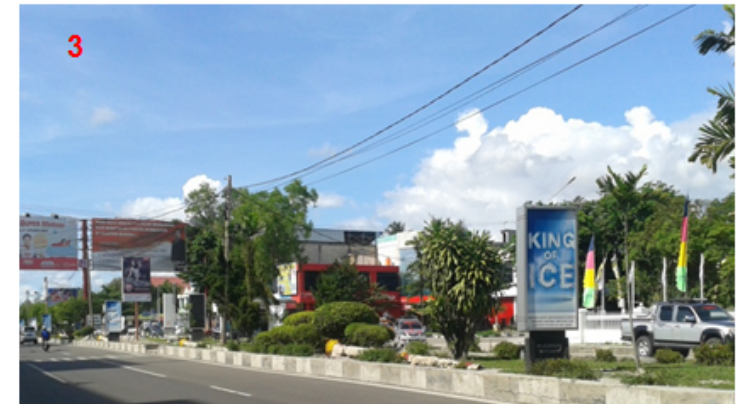
Gambar 5.62 : Tampak C (Bagian 1)
Sumber : Hasil Analisa Peneliti, 2014

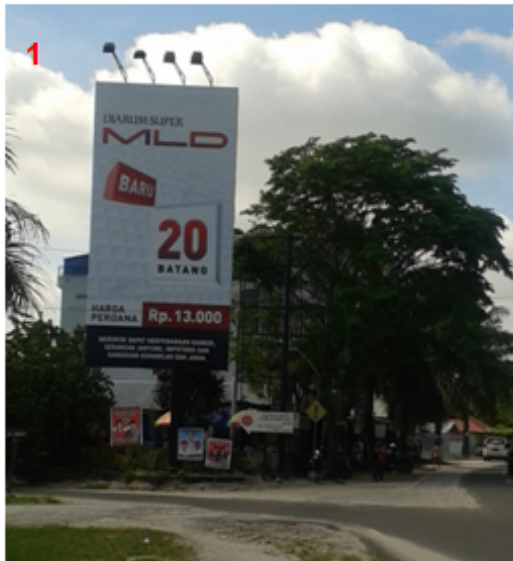
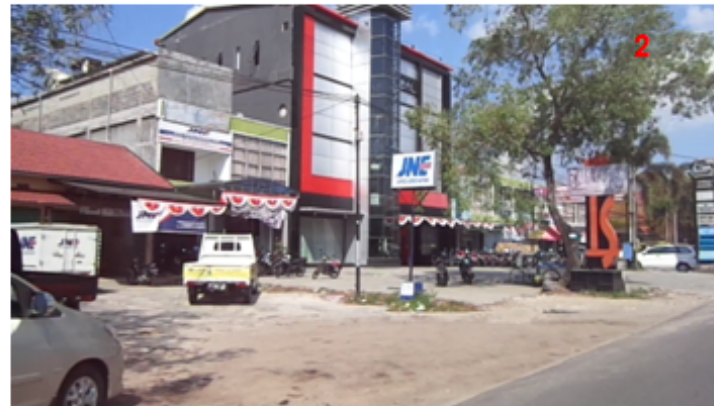
Gambar 5.64 : Tampak A (Bagian 2)
Sumber : Hasil Analisa Peneliti, 2014

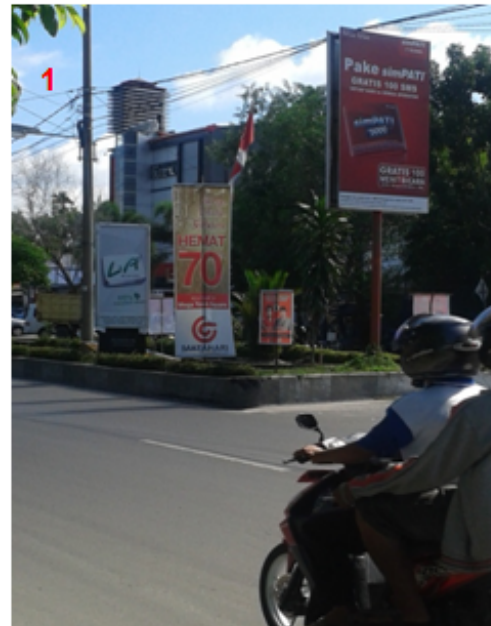
Gambar 5.65 : Tampak B (Bagian 2)
Sumber : Hasil Analisa Peneliti, 2014

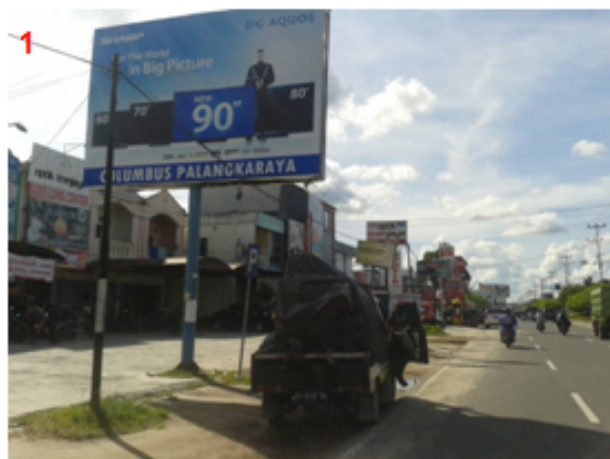
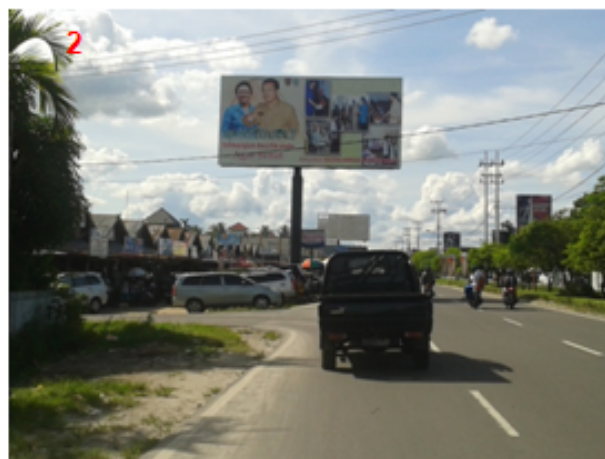
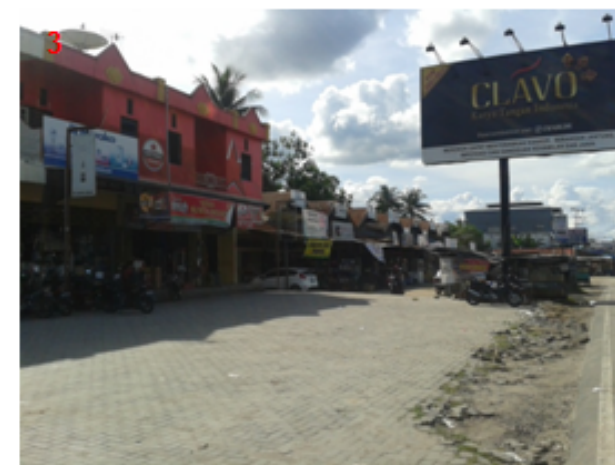
Gambar 5.68 : Tampak B (Bagian 3)

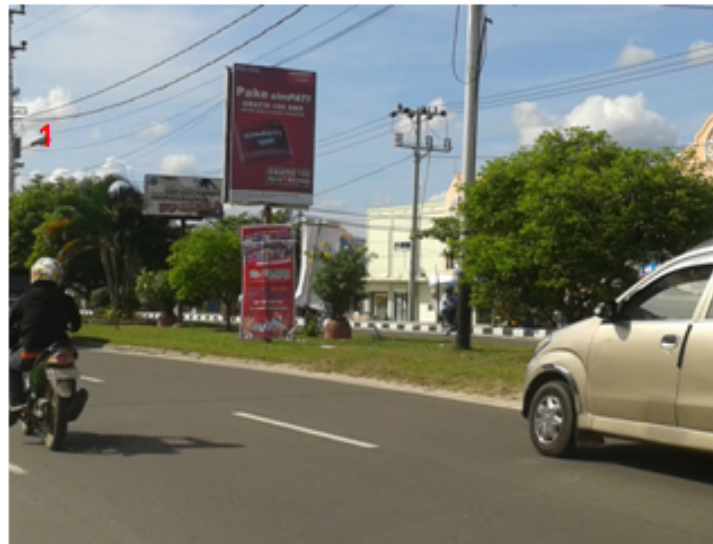
Gambar 5.69 : Tampak C (Bagian 3)
Sumber : Hasil Analisa Peneliti, 2014
